OBERFLÄCHENRISS-PROTOKOLL

surface crack examination record

PRÜFGEGENSTAND: **Impeller, part 3**
examination object: **Ø 488/290 x 126,5 mm**
ZEICHNUNGS- / MODELL-NR.: **0 PU 14506 a Index: a**
drawing- / pattern-no.:

PRÜFUNG NACH **PT-51 Rev. 00: June 2014**
examination acc. to **ASME Sect. V, Edition 13**

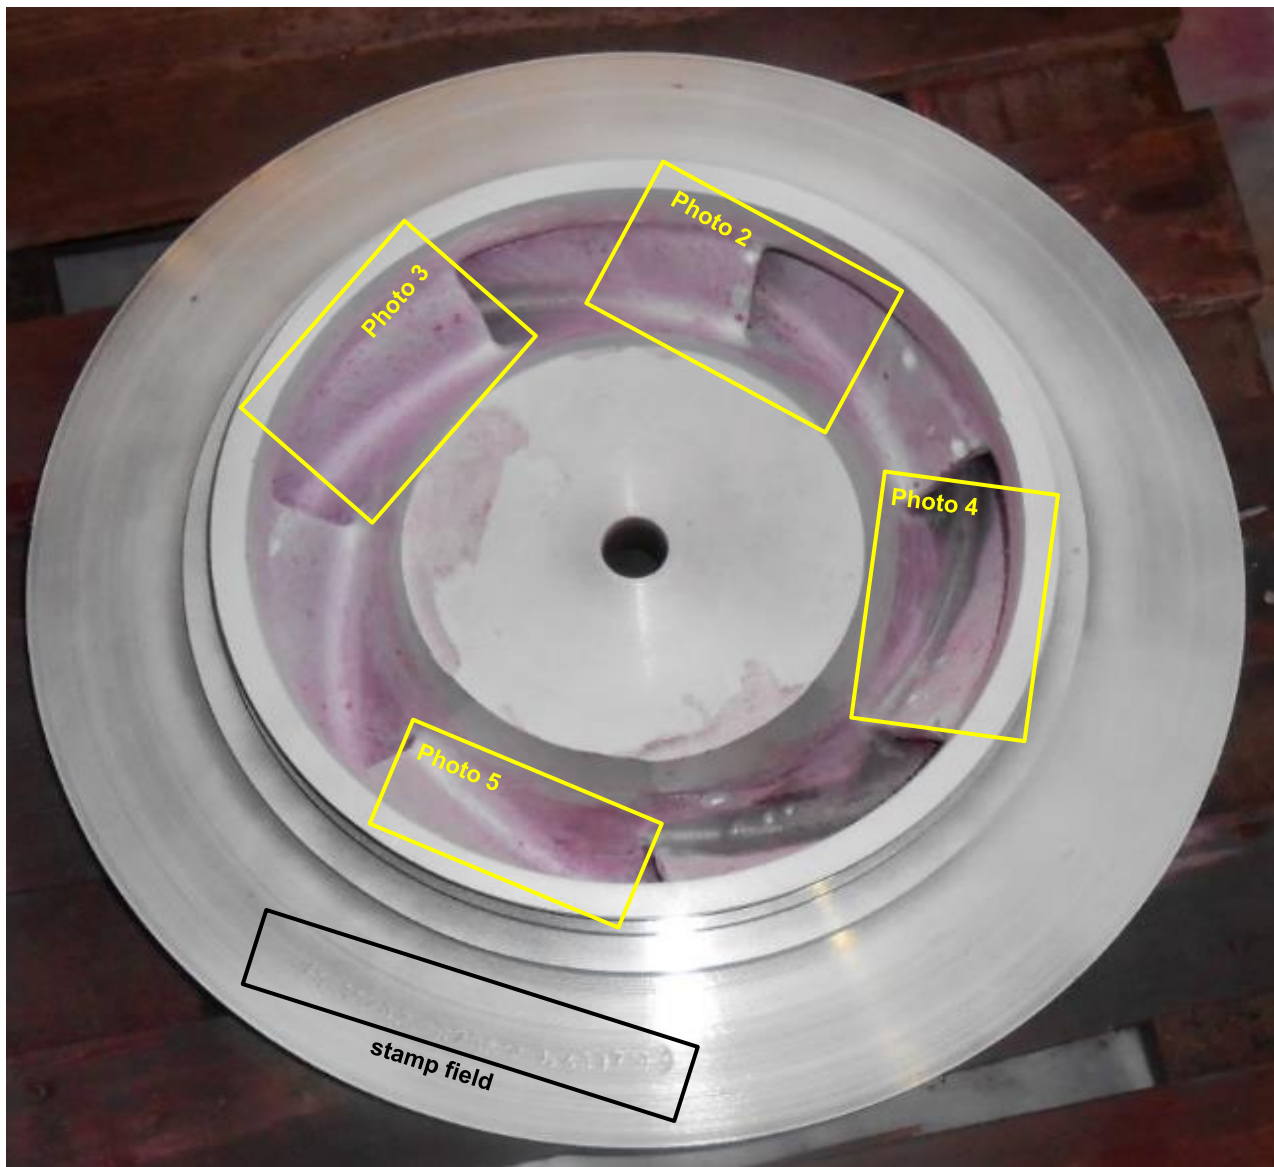
AUFTRAGGEBER: **Mustermann GmbH**
purchaser: **D-12345 Musterhausen**PRÜFGEGENSTAND: **Impeller, part 3**
examination object: **Ø 488/290 x 126,5 mm****Photo 1: Overview of the impeller - front side**

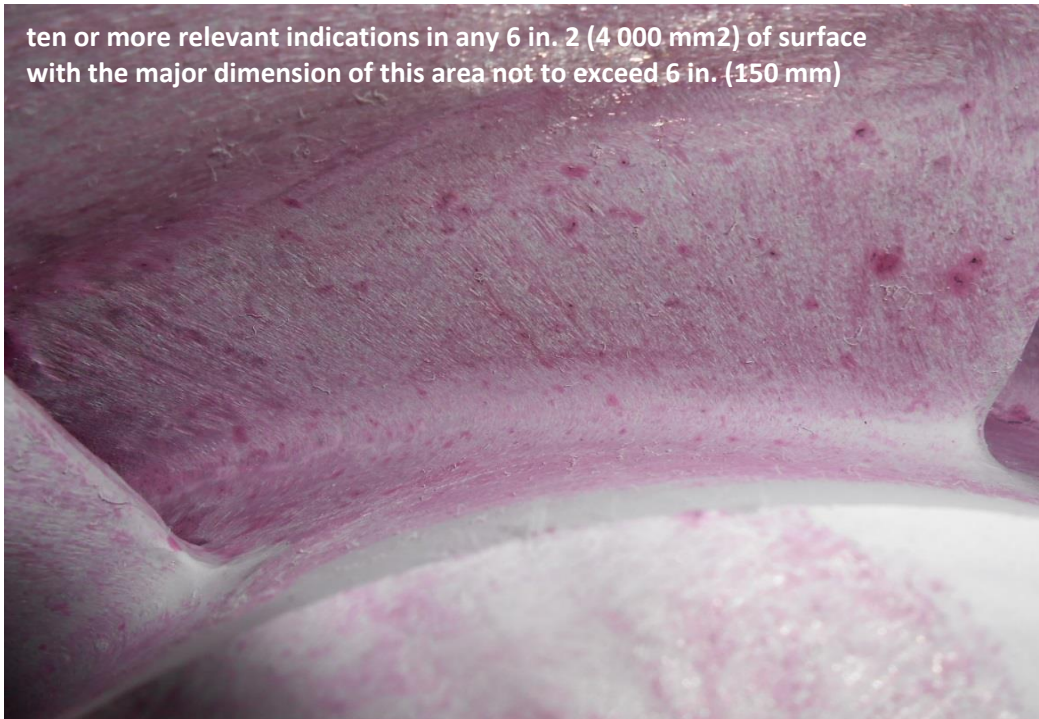
Photo 3: Detailed view of indications - after 60 minutes
